# 北丘ハイツ行政懇談会

令和7年 7月31日 (木)

## ④(1)新川斜面の木々の伐採と整備について

河川港湾班相談資料

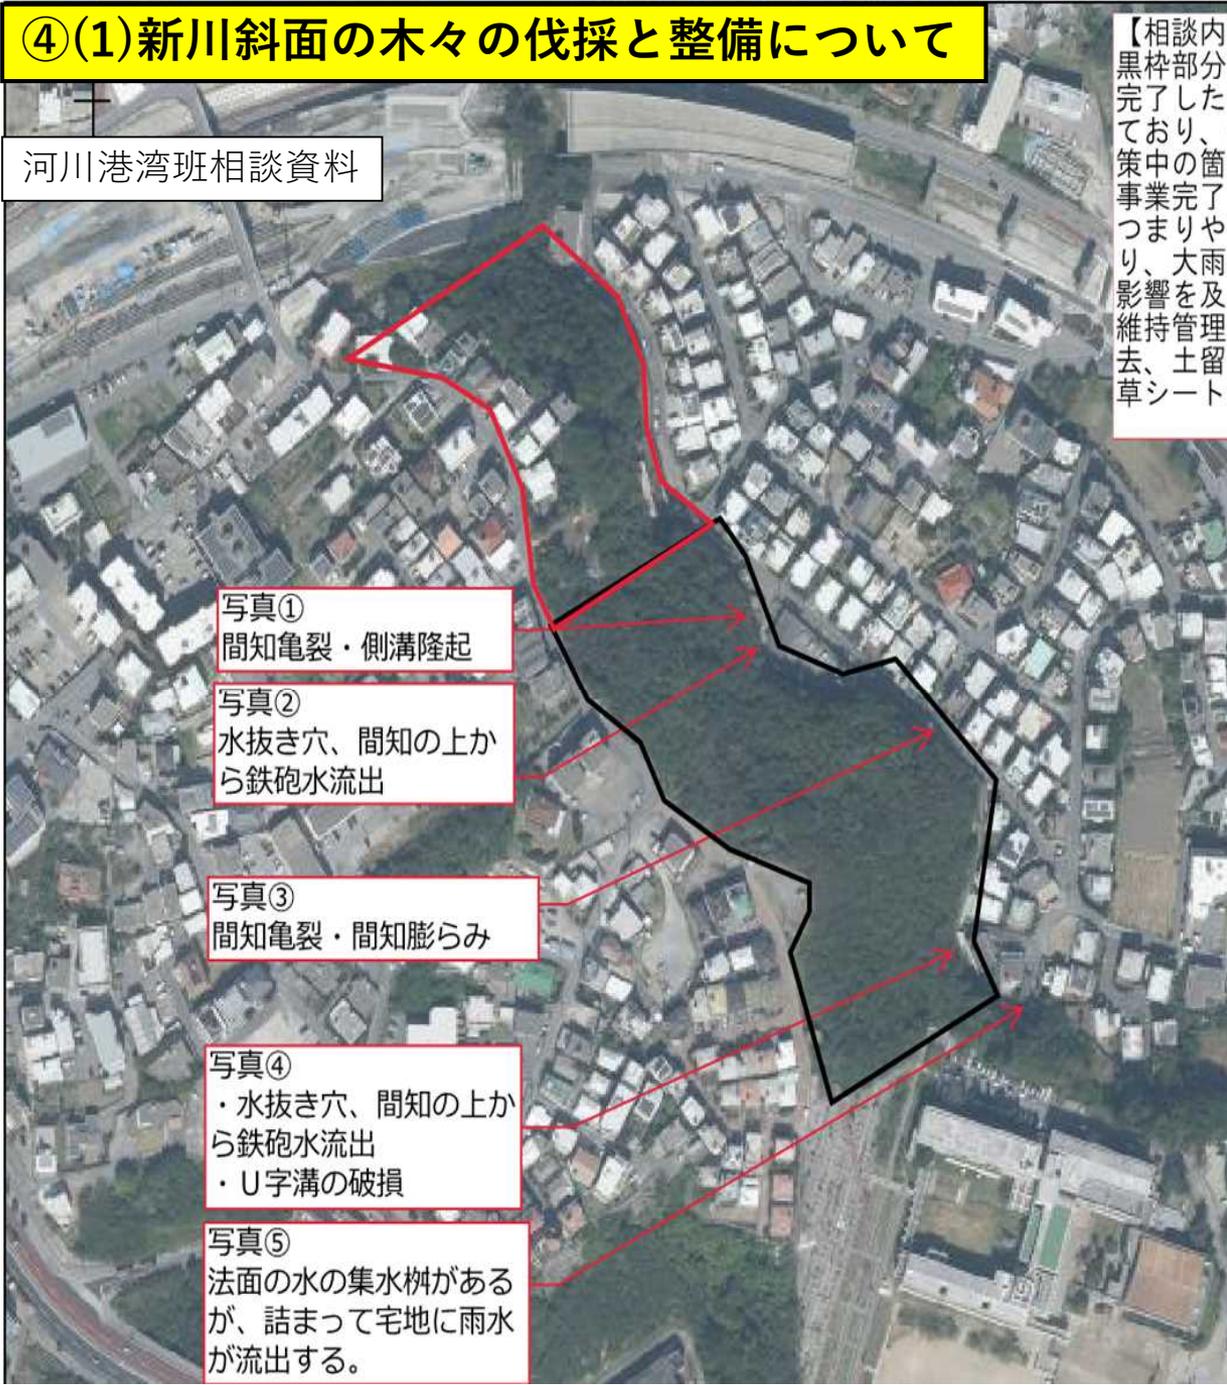
写真①  
間知亀裂・側溝隆起

写真②  
水抜き穴、間知の上から鉄砲水流出

写真③  
間知亀裂・間知膨らみ

写真④  
・水抜き穴、間知の上から鉄砲水流出  
・U字溝の破損

写真⑤  
法面の水の集水樹があるが、詰まって宅地に雨水が流出する。

黒枠部分は、H19に地すべり防止区域に指定され、対策完了した箇所（以下「事業完了箇所」という。）となっており、赤枠部分はR1に地すべり防止区域され現在対策中の箇所となっております。

事業完了箇所の斜面地において、草が繁茂し、排水口のつまりや一部破損箇所もあります。排水機能の低下により、大雨時に民地へ雨水が流入し、土留めの構造物にも影響を及ぼしております。

維持管理として、側溝の修繕、定期的な側溝の土砂の撤去、土留め構造物への負荷の緩和として樹木の伐採と防草シートの設置を行っていただけますでしょうか。

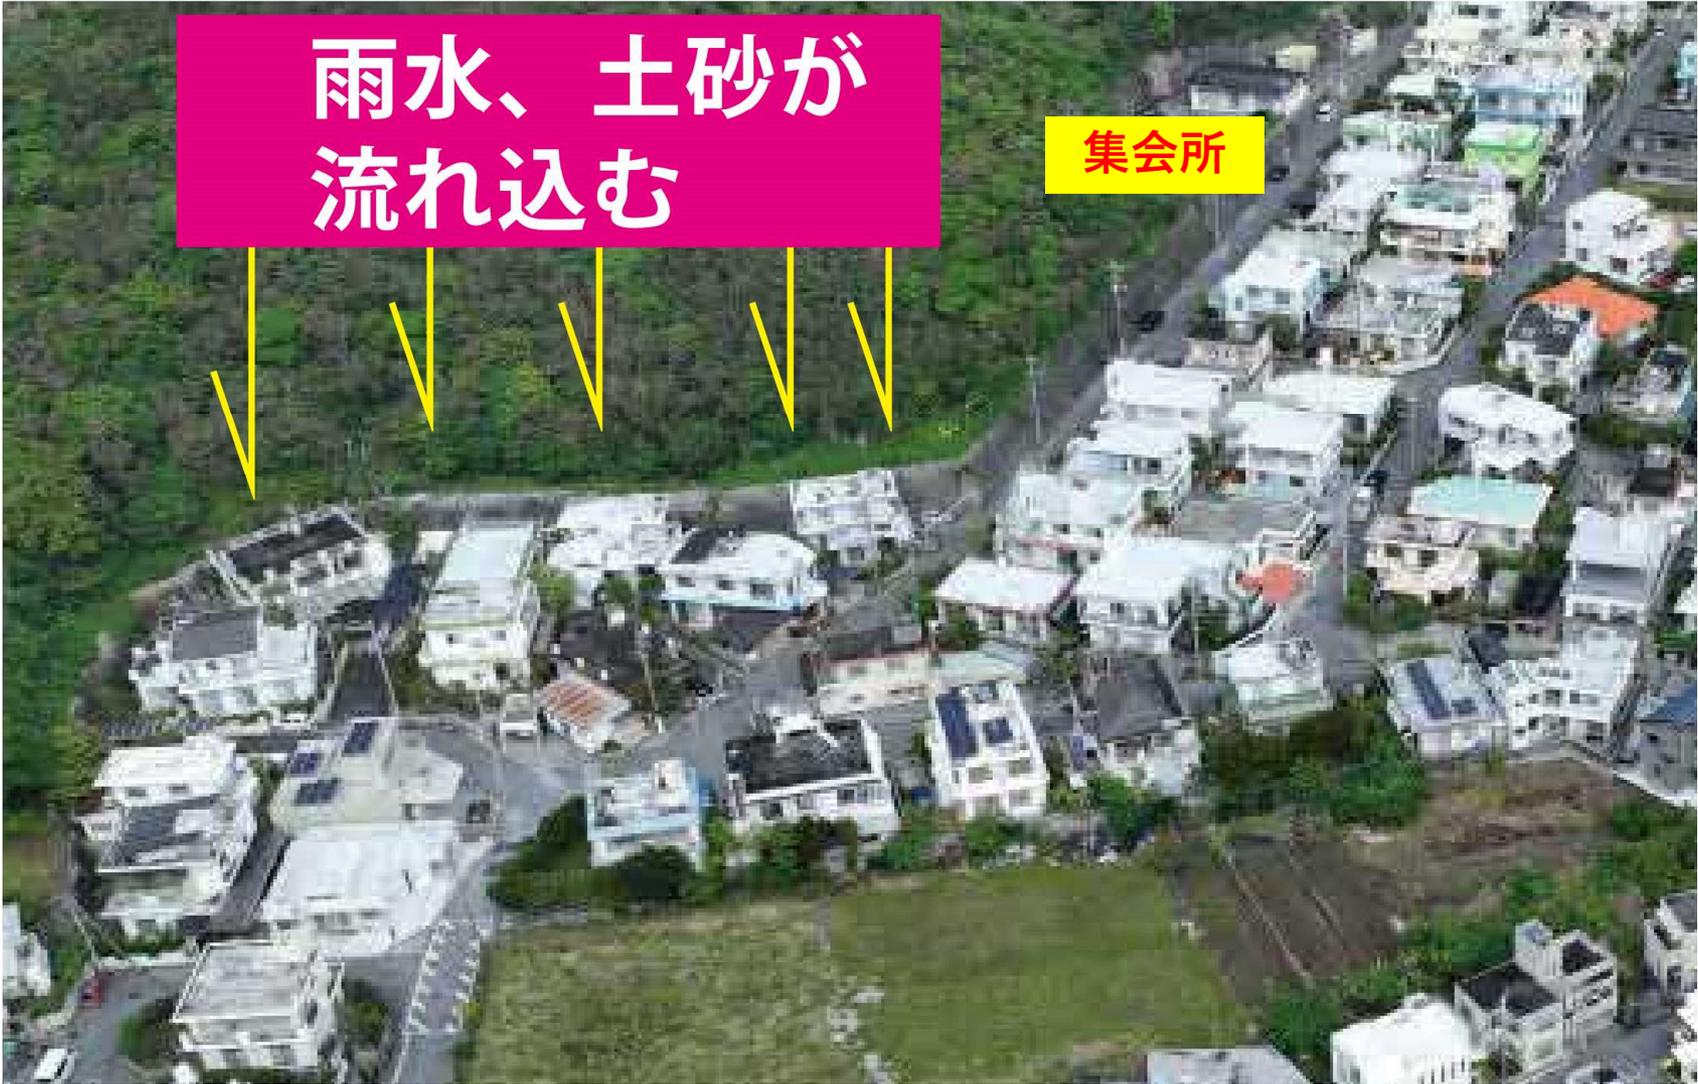
河川港湾班相談資料

写真①  
間知亀裂・側溝隆起

写真②  
水抜き穴、間知の上から鉄砲水流出

写真③  
間知亀裂・間知膨らみ

写真④  
・水抜き穴、間知の上から鉄砲水流出  
・U字溝の破損

写真⑤  
法面の水の集水樹があるが、詰まって宅地に雨水が流出する。

黒枠部分は、H19に地すべり防止区域に指定され、対策完了した箇所（以下「事業完了箇所」という。）となっており、赤枠部分はR1に地すべり防止区域され現在対策中の箇所となっております。

事業完了箇所の斜面地において、草が繁茂し、排水口のつまりや一部破損箇所もあります。排水機能の低下により、大雨時に民地へ雨水が流入し、土留めの構造物にも影響を及ぼしております。

維持管理として、側溝の修繕、定期的な側溝の土砂の撤去、土留め構造物への負荷の緩和として樹木の伐採と防草シートの設置を行っていただけますでしょうか。
